Reparaturanleitung „plötzlicher Leistungsverlust“ durch defektes AGR Kangoo Ph1 1.9dTi

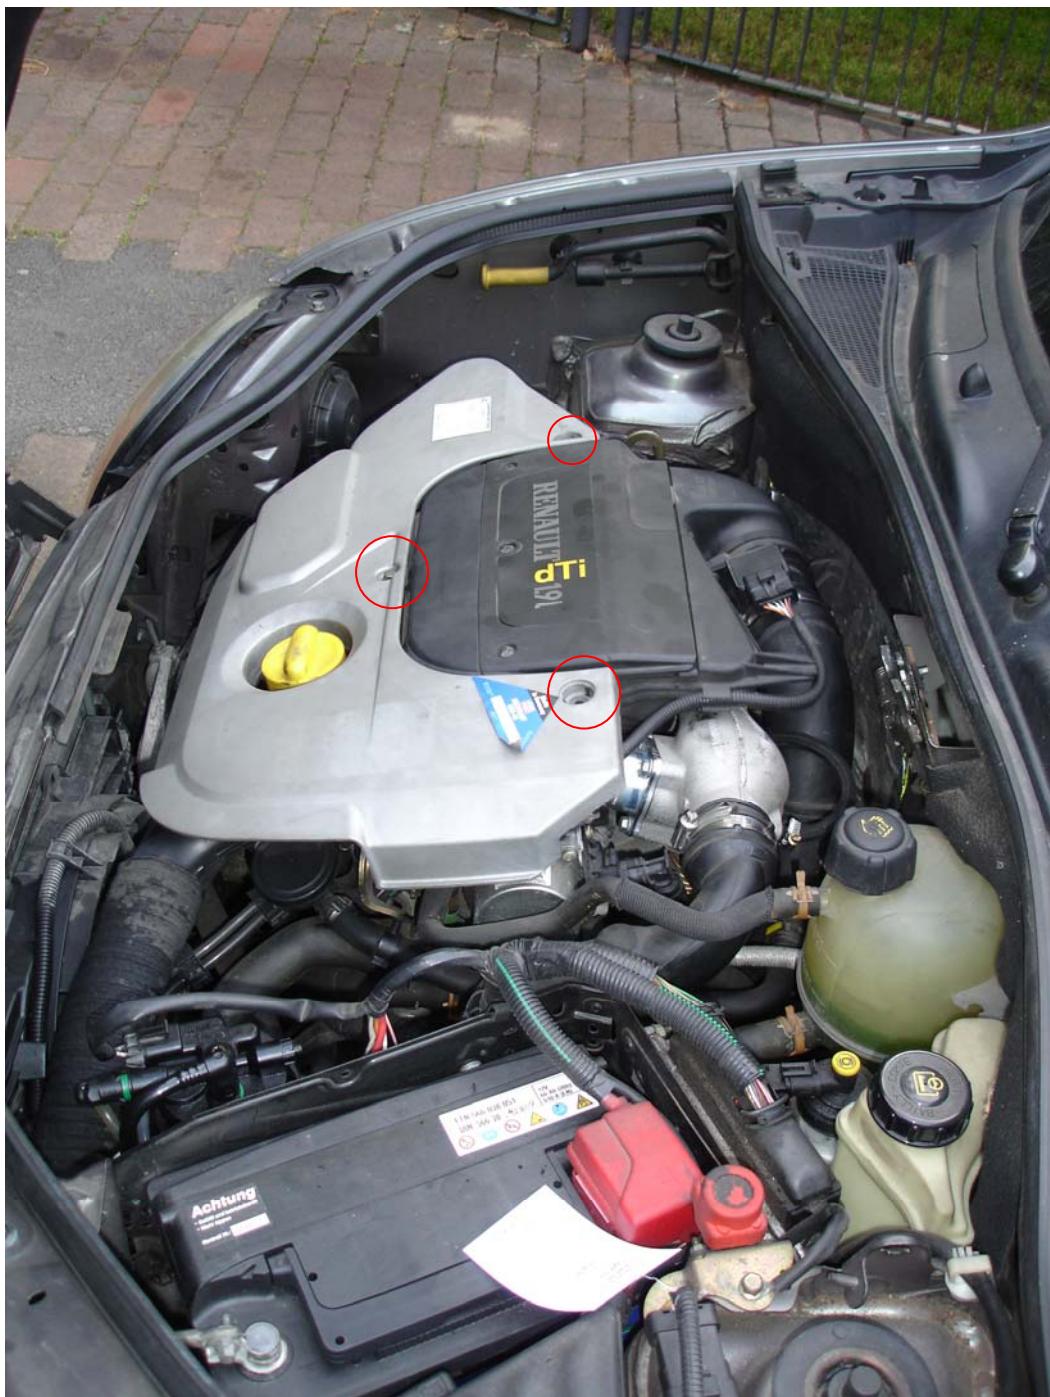
An den **rot** gekennzeichneten Stellen befinden sich drei Schrauben, SW 10mm, diese sind zu entfernen.

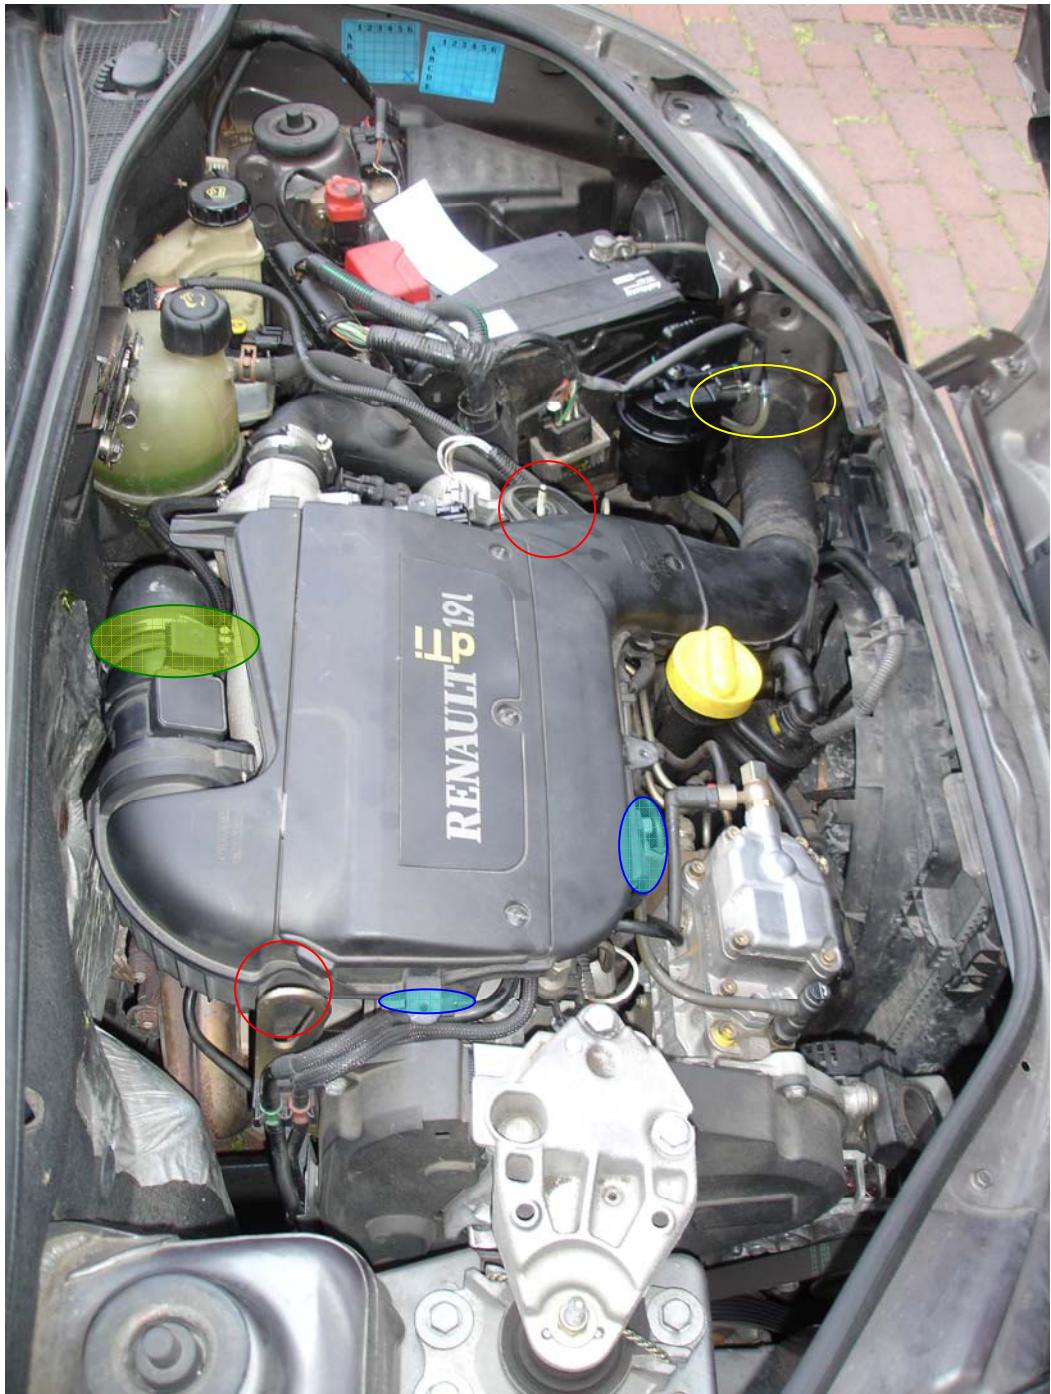
1. Die beiden Muttern SW 10mm an den gekennzeichneten Stellen (**rot**) entfernen.
2. Schelle (**grün**) des LMM (Luftmassenmesser) lösen und u.U. später durch eine neue ersetzen.
3. Kraftstoffleitungen (**blau**) lösen [Clipshalterung].
4. Schlauch des LMM ablösen, gesamte schwarze Luftfiltereinheit anheben, Ansaugstutzen aus der Bordwand herausdrehen (**gelb**) und alles beiseite legen.

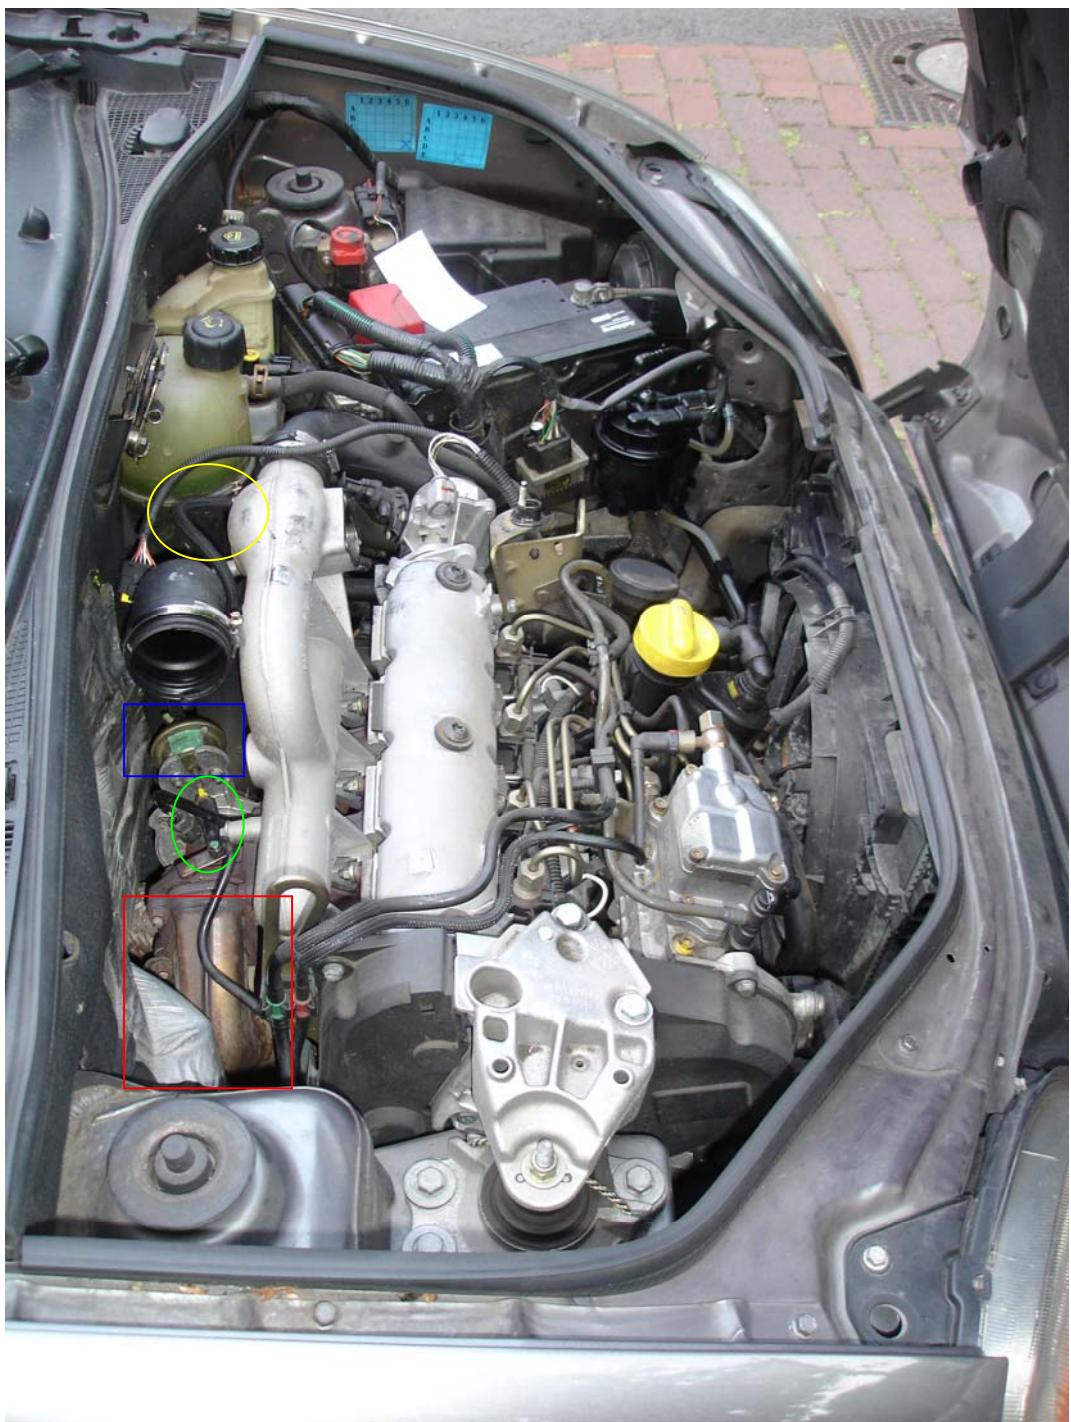
Turbolader (**rot**)

Ladedruckregler (**blau**) **Überdruckdose!!!** nicht Unterdruckdose

Verstelleinrichtung zwischen Überdruckdose und Ladedruckregler (**grün**)

Druckleitung zur Versorgung der Überdruckdose (**gelb**)

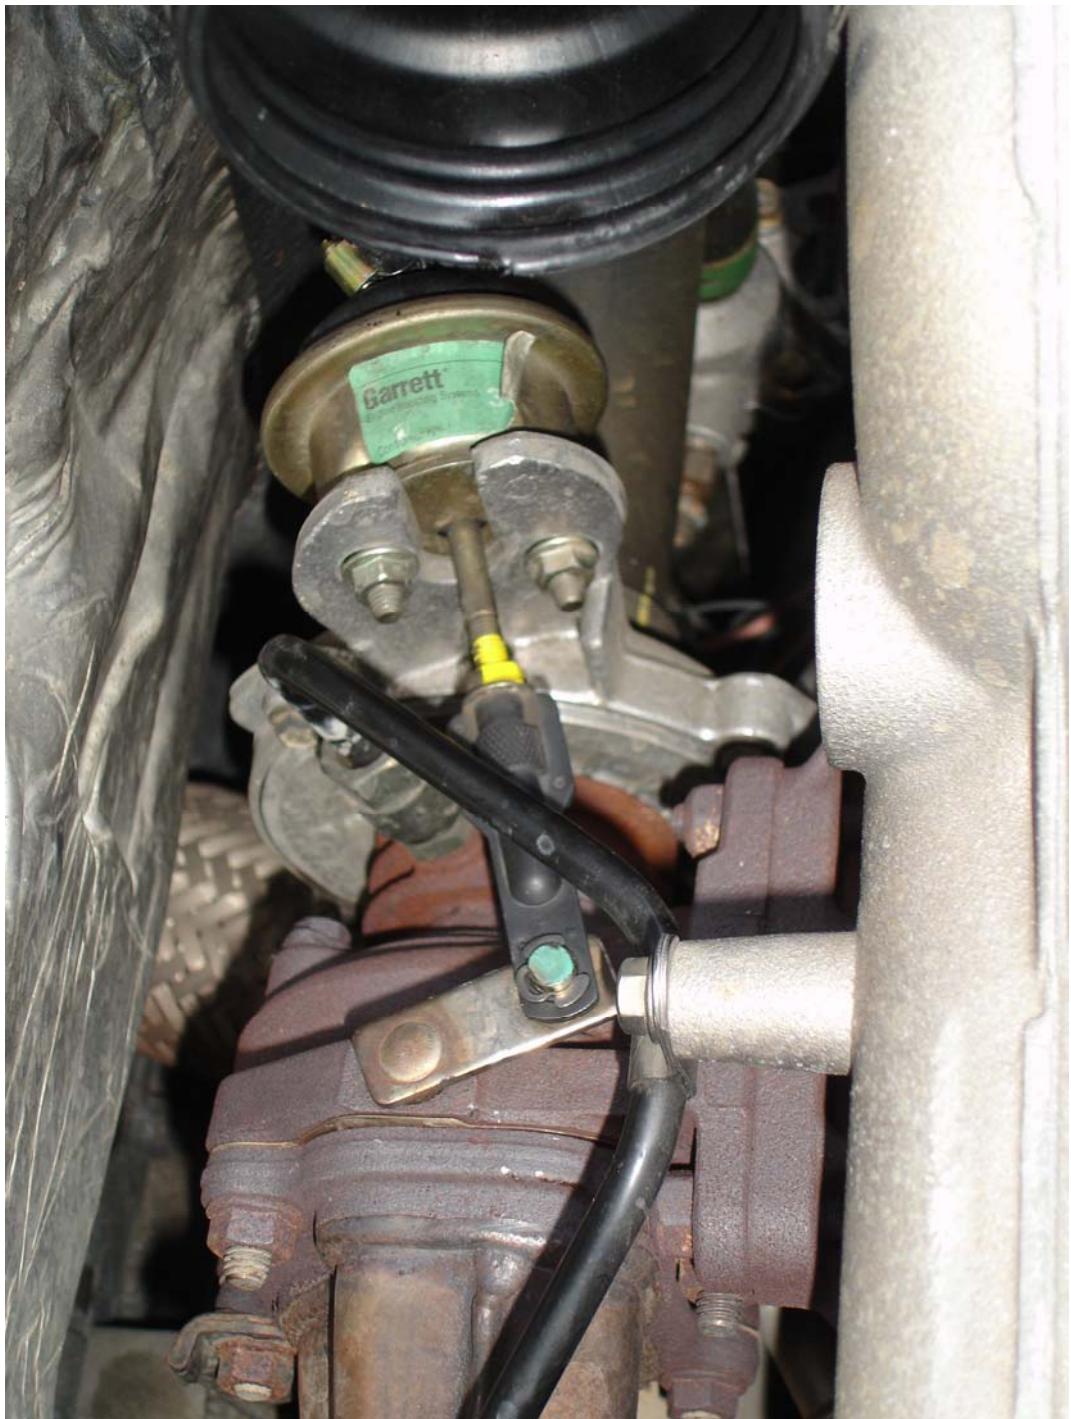
Detailaufnahme der Steuerung Ladedruck. Die gelb markierte Druckleitung aus dem vorherigen Bild mündet an der Überdruckdose. Drehzahlabhängig wird hier ein Überdruck eingespeist (Standgas ca. 100mB, Vollgas ca. 1Bar). Die Schubstange verstellt dann die Turbinenblätter des Turboladers.

Bei meinem Fehler wurden die Turbinenblätter nicht verstellt, da hier schon kein Überdruck ankam!

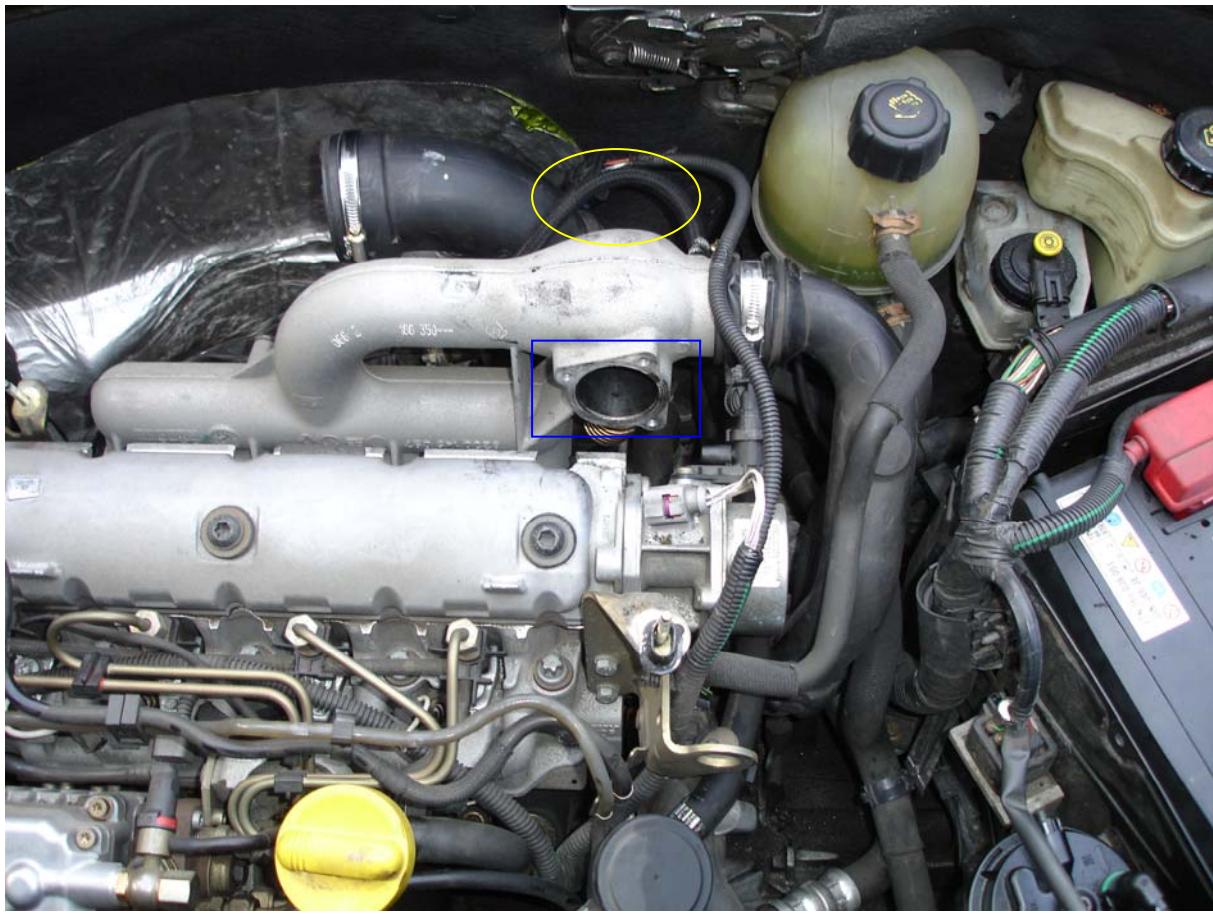
Die **gelb** markierte Druckleitung (zwei Bilder zurück) und auch hier zu sehen wird von dem AGR (im Bild **blau** und schon ausgebaut) versorgt. Drehzahlabhängig wird das Ventil mehr oder weniger geöffnet, Abgase werden dem Motor zur weiteren Verbrennung zugeführt.

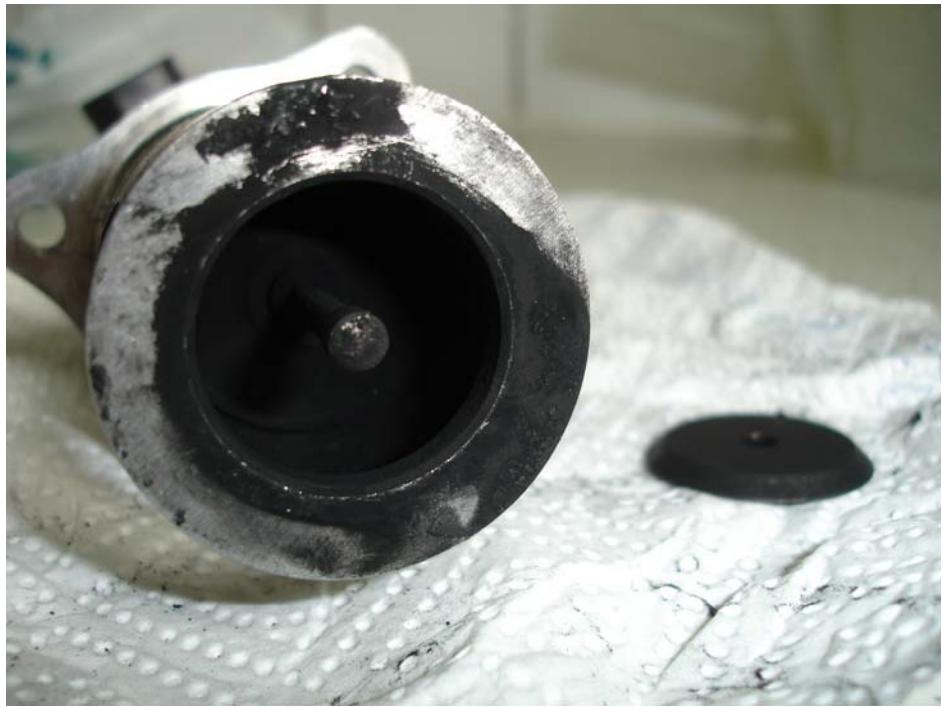
war der vordere Ventildeckel (rechts im Bild) abgebrochen und lag lose (!!!) im Ansaugkanal.

Beim Ausbau des AGR konnte ich eine Verrußung an den Auslässen von bis zu **95%** feststellen. **Im Rahmen der turnusmäßigen Wartung wird das AGR nicht auf Verschmutzung überprüft!**

Reparatur: Neues AGR, ca. 160,00 Euro

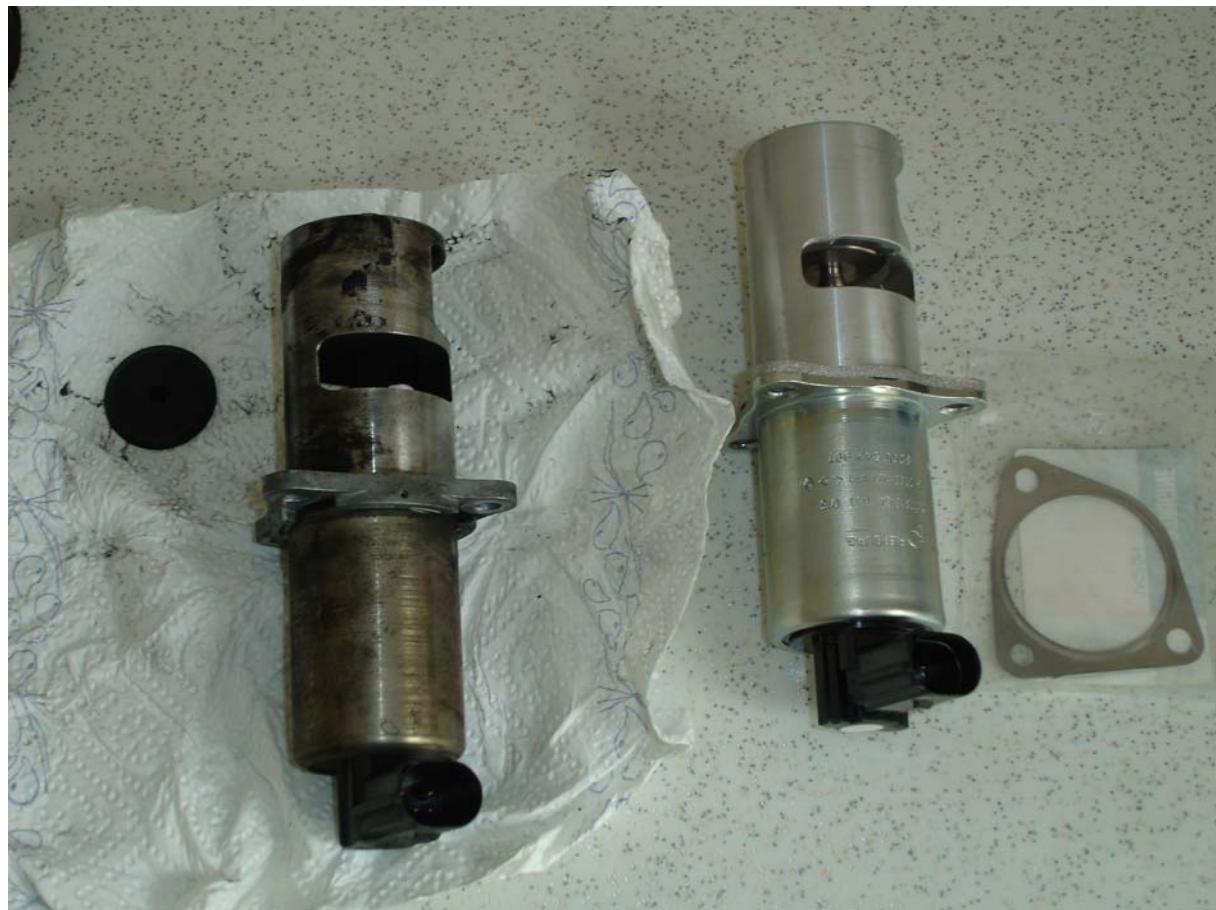
Neues und altes AGR nebeneinander

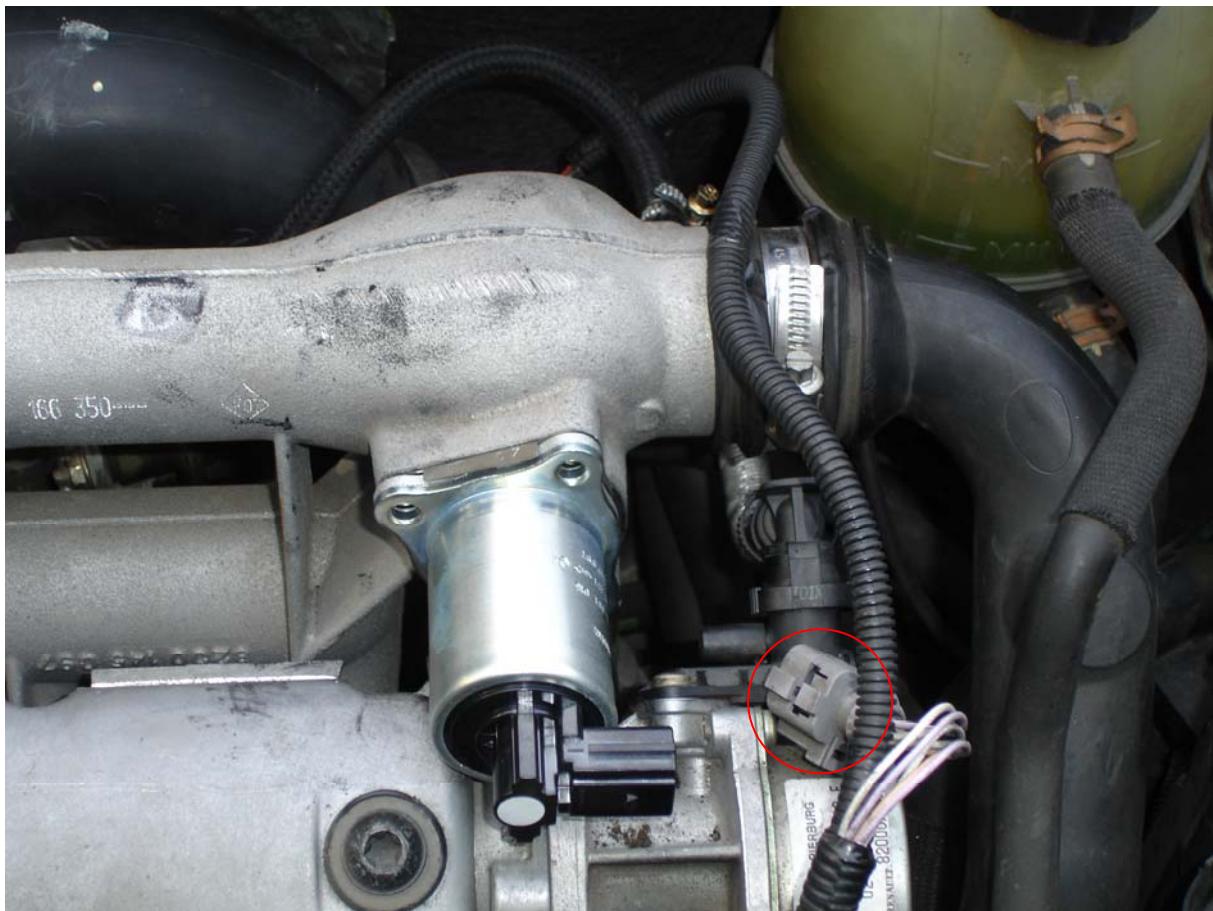
Abschließend ein Bild vom Einbau des neuen AGR

Auf dem Stecker (rot) stand übrigens das VW/AUDI Logo.
