Reparaturbeschreibung:**Gebläseschalter – 1,9 dTi – Bj. 6/2001 - mit Klimaanlage****Fehlerbild:**

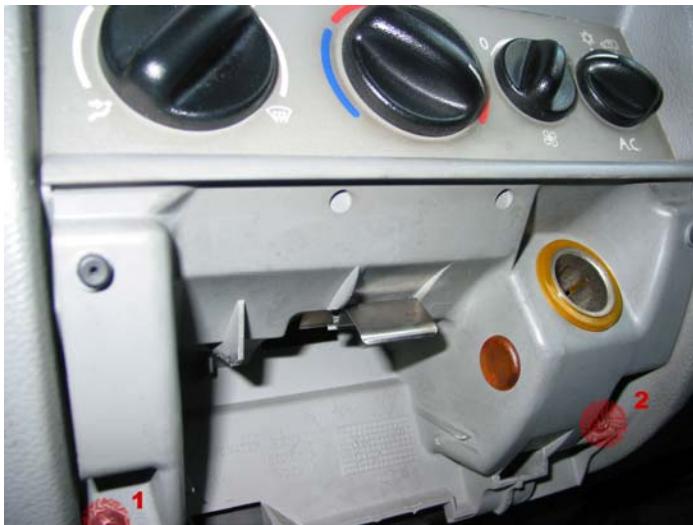
Bild 1

Aschenbecher ausbauen, Verkleidung Aschenbecher / Zigarettenanzünder abschrauben (2 Torx, Bild 1) Schalterpanel an 2 Torx abschrauben (Bild 2,3), Rückseite nach vorne drehen, den Stecker ausklipsen und herausziehen (Bild 4). Dort sieht man bereits Spuren der Überhitzung (Bild 5). Mit Kontaktspay reinigen.

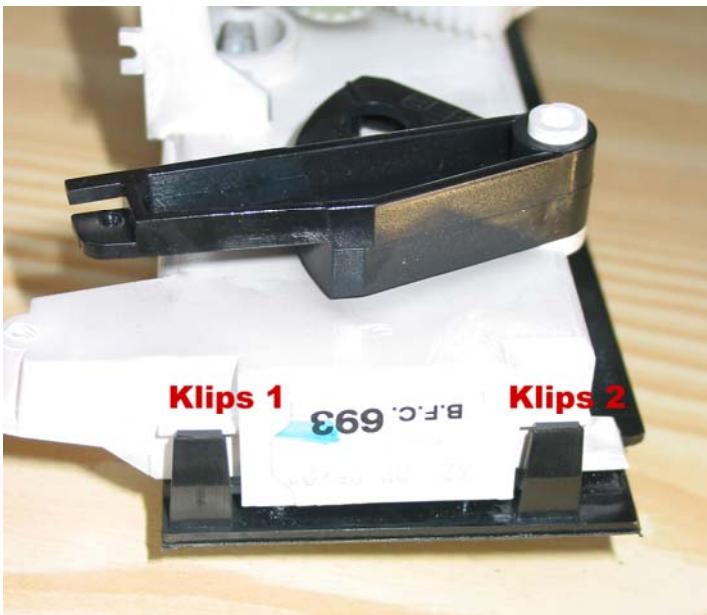
Bild 6

Panel an schwarzen Klipsen öffnen, (Bild 6). Frontplatte zusammen mit Schalterknöpfen vorsichtig und gleichmäßig abziehen. Frontplatte mit Alkohol reinigen.
