Servo-Pumpe reparieren – Kangoo 1,9dTi, Bj. 08/2001

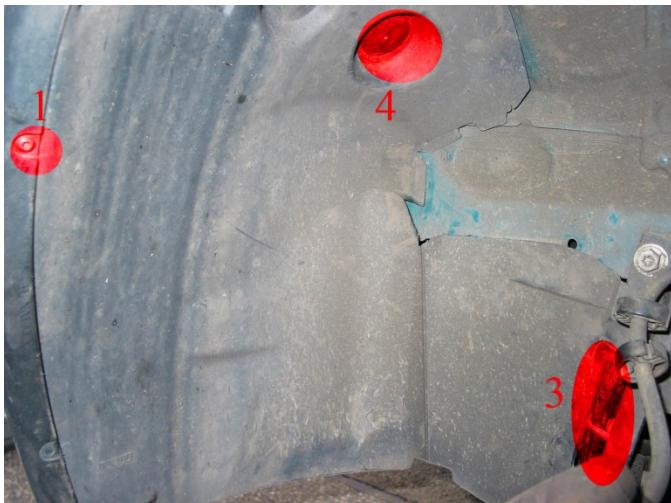
Bild 1: Blick in den Radkasten. Befestigungspunkte der Spritzverkleidung. Schraube 2 befindet sich vorne, unter dem Stoßfänger.

Im Radkasten vorne die schwarze Plastikverkleidung abmontieren. (Bild 1)

Dazu eine 15er Torx am Rand (1) und eine weitere 15er Torx (2, nicht im Bild) vorne unter der Stoßstange, unter dem linken Nebelscheinwerfer herausdrehen. Das kleine Seitenteil (3) ausrasten und die Plasticscheibe (4) herauslösen. Das Seitenteil leicht einklappen und die Verkleidung abnehmen.

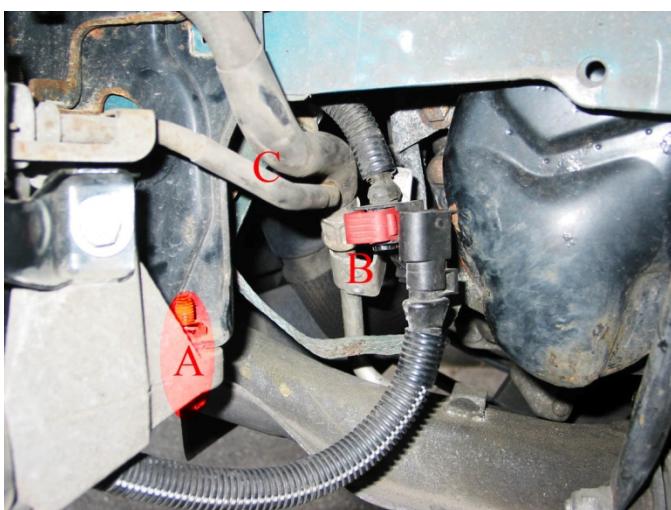
Bild 3: A: 13er Befestigung der Pumpe,
B: Stecker ausgeklipst, C: Druck-Leitungen

Dahinter wird die Servo-Pumpe sichtbar. (Bilder 3, 8)

Sie besteht (Bild 5) aus dem Servo-Öl- Vorratstank, der Pumpe, und darunter dem Elektromotor. Mit 4 langen Torx 30 Schrauben ist die Pumpe von oben auf dem Motor aufgeschraubt. Vom Voratsbehälter und der Pumpe geht jeweils eine Öl-Leitung ab (Bild 3, „C“). Diese beiden Leitungen münden jeweils in flexiblen Schläuchen!

Nun werden die drei 13er Sechskantschrauben herausgedreht. Man fängt mit der tief versenkten Schraube (Bild 4, #1) an und dreht sie komplett heraus. Ebenso verfahren mit der Schraube (2), die ganz vorne zum Stoßfänger hin sitzt. Die dritte Schraube (Bild 4, #3, oder Bild 3, A) so weit losdrehen, bis die ganze Servoeinheit zwar lose, aber noch sicher an dieser Schraube hängt.

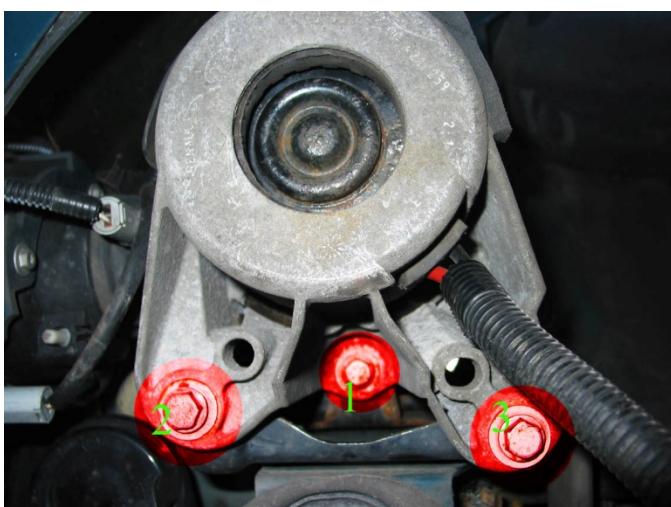
Bild 4: Befestigungspunkte der Pumpe

Der Motor sitzt in einem Aluminiumträger, welcher mit drei 13er Sechskant – Schrauben von unten am Fahrzeugchassis angeflanscht ist. (Bild 4)

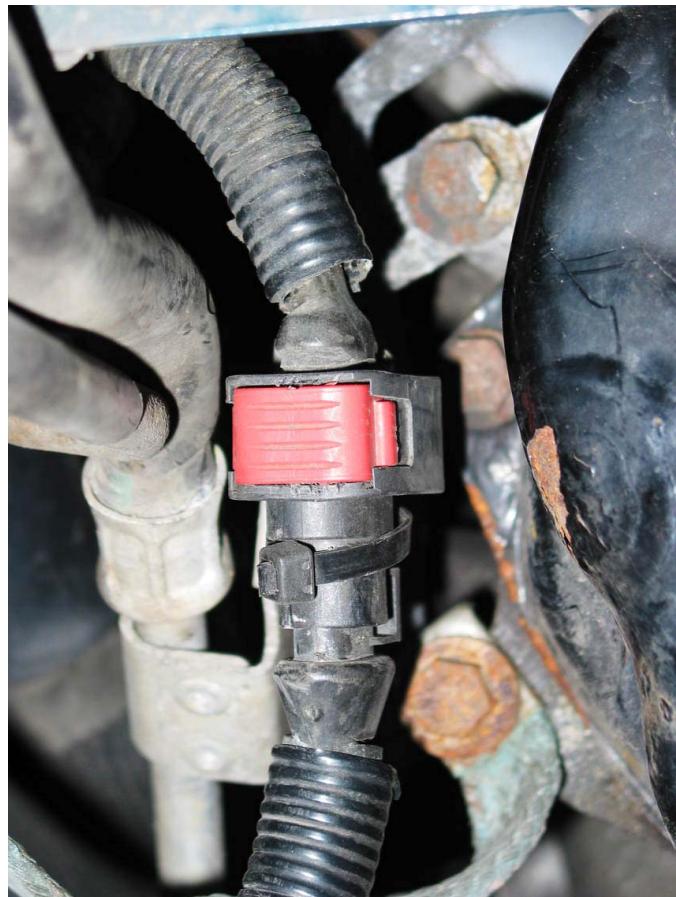
Bild 2: Stecker Stromkabel, mit roter Arretierung

Zuerst wird das Anschlußkabel abgezogen. Dazu die rote Arretierungs-Schnalle in der Mitte mit einem Schraubendreher herausziehen, danach den Stecker trennen. (Bild 2, 3)

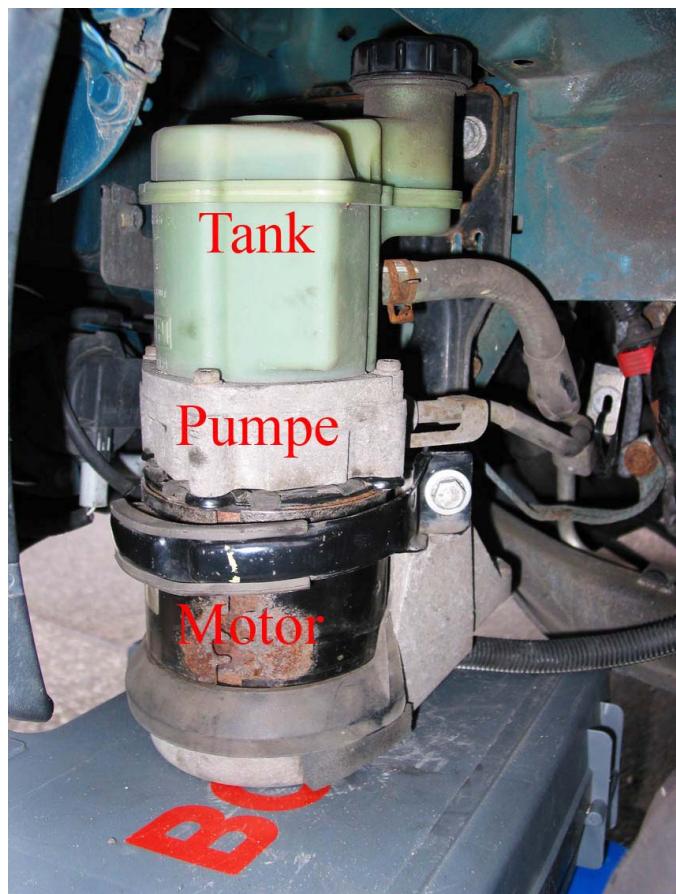
Bild 5: Pumpe abgebaut und im Radkasten auf 30cm Höhe gelagert

Die 30 cm hohen Kisten kurz links neben der Vorderachse abstellen, die dritte Schraube ganz herausdrehen und die Einheit absenken, komplett in den Radkasten herein heben und auf den Kisten abstellen (Bild 5). Darauf achten, daß die Schläuche bei dieser Aktion nicht zu sehr verdreht werden!

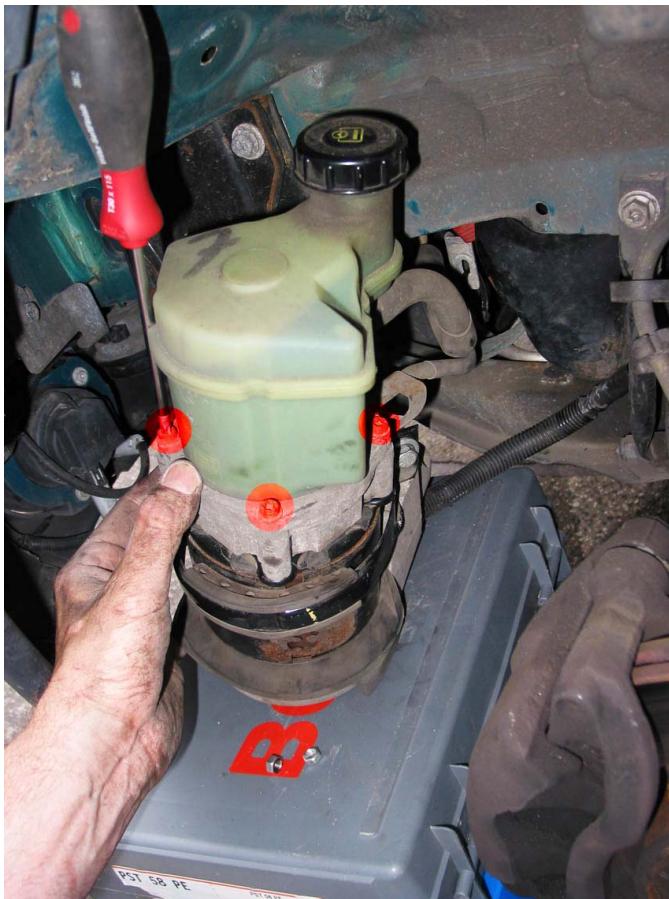
Bild 6: Trennen des E-Motors von der Pumpe: Vier 30er Torx sind abzuschrauben. Die M6 Muttern liegen bereit.

Nun die vier 30er Torx von oben ganz losdrehen (Bild 6), diese aber in den Bohrungen belassen. Dabei darauf achten, daß sich die Pumpe nicht öffnet, das würde Austreten von Öl bedeuten, dh keine Schläge oder Erschütterungen ausüben. In der Regel ist das Pumpengehäuse auch ordentlich korrodiert und hält dadurch zusammen. Den Motor mitsamt dem Aluträger beiseite stellen, und mit einem Bleistift die Stellung der Achse markieren. (Bild 7)

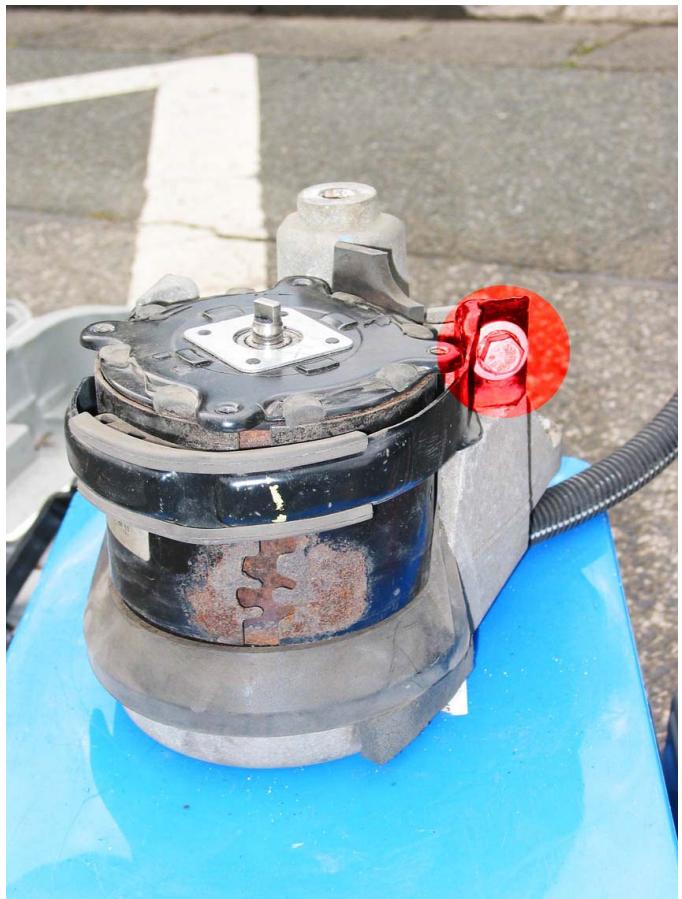
Bild 7: E-Motor in Alu-Halterung mit Metallspannband durch 13er Schraube befestigt.

Motor auf der Werkbank (vorher Papier unterlegen) vom Aluträger losschrauben. Dazu den Spannring an 13er Sechskant Schraube losdrehen und entfernen. (Bild 7)

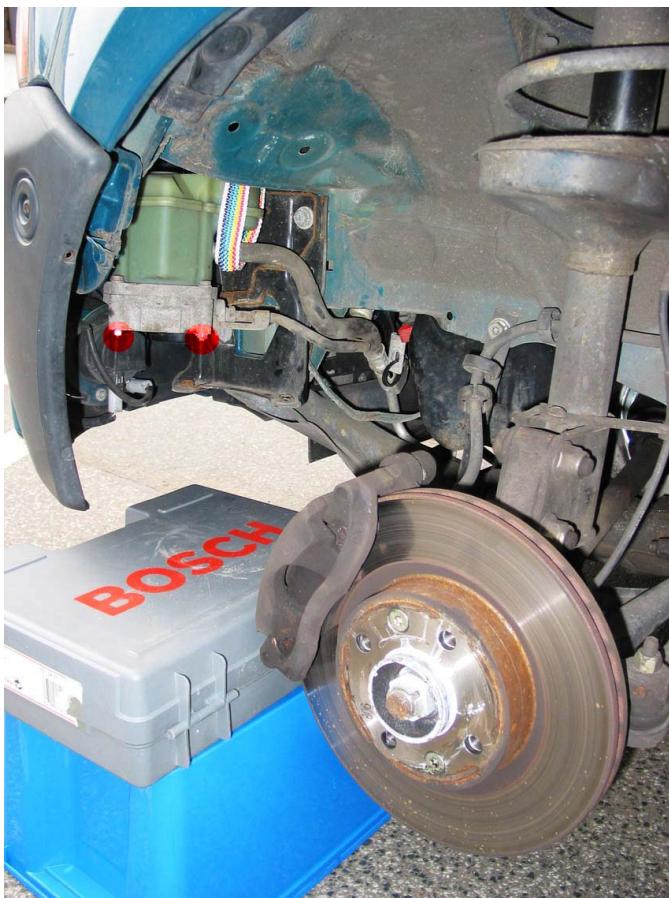
Bild 8: Pumpe mit 2 Muttern M6 gesichert (rote Kreise) und in der ursprünglichen Lage mit einem Spannband gesichert.

Motorhaube öffnen, den Spanngurt von oben 1x um das Minuskabel der Batterie wickeln und nach unten Richtung Servo-Einheit baumeln lassen. Den Gurt unter einer Ölleitung durchziehen und wieder nach oben geben (Bild 8).

M6 - Muttern fest auf 1 oder 2 Torxschrauben aufdrehen, damit sich die Pumpe in der Zwischenzeit nicht öffnet. Pumpe wieder in den ursprünglichen Bauraum bringen und den Spanngurt spannen, so daß die Pumpe daran hängt und die Schläuche nicht belastet werden. (Bild 8)

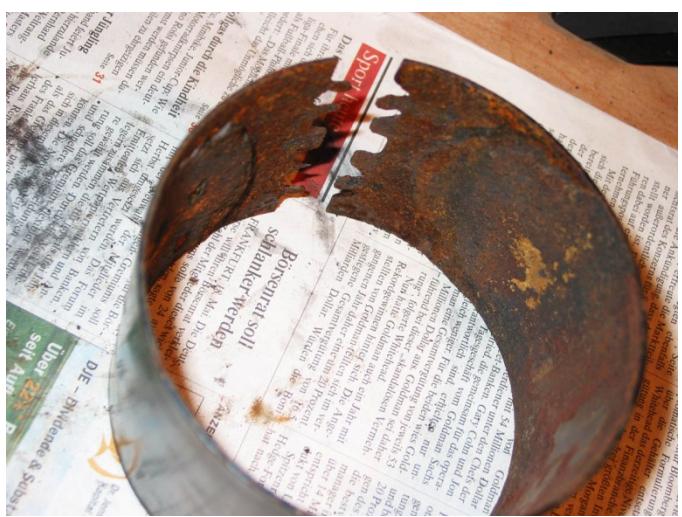
Ursache ist ein Defekt des Elektromotors der Servolenkung: Wasser ist außen an den Motor gekommen, hat dort einen Metallring völlig zerrostet und ist in den Motor eingedrungen.

Bild 9: durchgerostetes Metallband um den Motorkörper, aufgequollenes, verrostetes Material wurde bereits entfernt.

Motor herausheben, Stromkabel aus Träger herausziehen. Die Gummimanschette um Motor entfernen, und den sicherlich durchgerosteten Metallring über das Stromkabel hinweg abziehen. Motorgehäuse und Metallring mit Drahtbürste entrostern. (Bild 9)

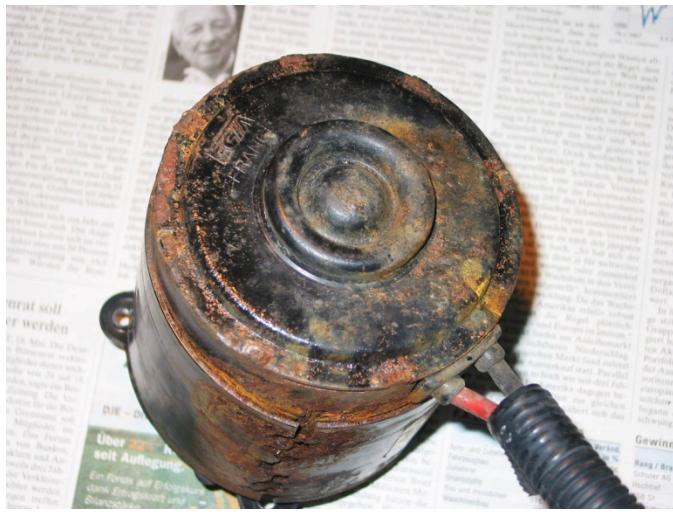
Bild 10: Deckel des Motors, mit 8 Krampen befestigt.
Man sieht noch das dick aufgequollene, durchgerostete
Spannband um den Motorkörper herum.

Der Motordeckel (Bild 10) ist mit 8 Metall-Krampen befestigt. Zum Öffnen an jedem Krampen von beiden Seiten die nach außen gequetschten Metallgrate mit dem Körner und Hammer zur Mitte der Krampen hin zurechtdengeln. Dann von der Seite her den Spalt zwischen Deckel und Gehäuse vorsichtig aufklappen, dabei nur die Metallteile bearbeiten, nicht die 4 Spalte, wo die grauen Plastiknasen des Bürstenträgers herauskommen.

Wenn ein erster Spalt erarbeitet wurde, diesen mit dem großen Schraubendrehen aufdrehen und ringherum erweitern, bis der Deckel entfernt ist. Dabei möglichst gleichmäßig arbeiten, da die Motorachse im Deckel in einem drehbaren Lager sitzt; den Deckel beim Abziehen nicht zu stark verkanten.

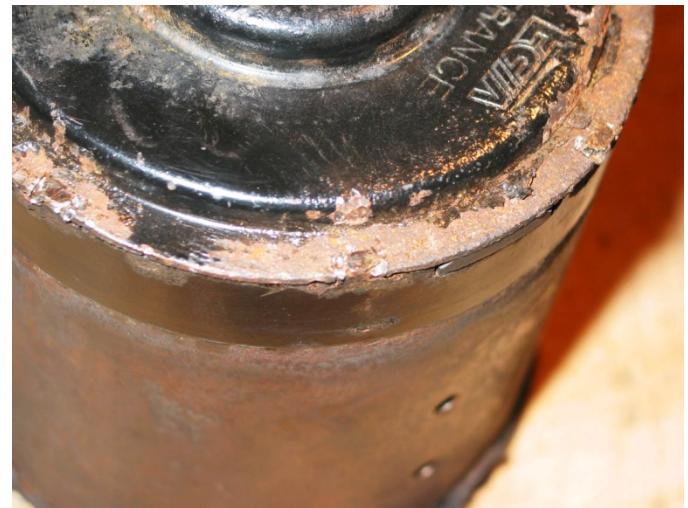
Bild 11: 3 Metallkrampen in Großaufnahme, nach
Zusammenbau breitgeklopft.

Wenn der Spalt geschlossen ist, mit dem Körner die Zapfen wieder auseinander treiben, oder einfach mit dem Hammer die Zapfen breit klopfen (Bild 11). Das durchgerostete Metallband wieder aufschieben.

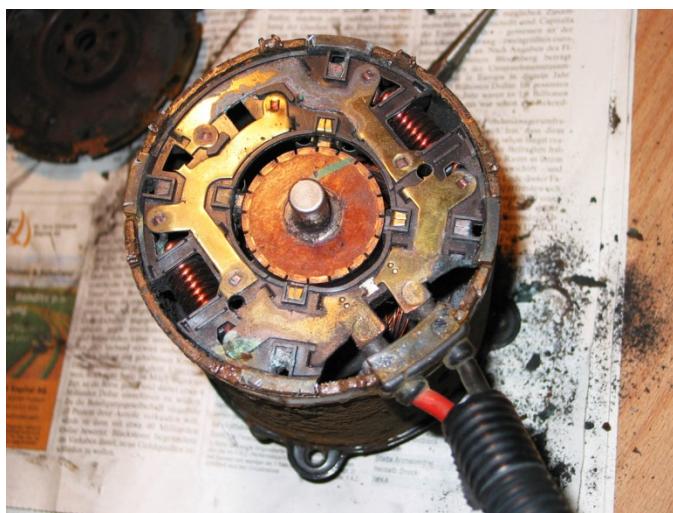
Bild 12: Deckel entfernt, Blick auf den Bürstenträger.
In der Mitte des Deckels erkennt man das bewegliche
Widerlager der Läuferachse.

Den Bürstenträger (Bild 12) vorsichtig nach oben abziehen. Man erkennt sofort (Bild 15), welche Bürsten hängen, meistens die beiden links und rechts des Kabels, und welche noch federnd herausgleiten. Die festsitzenden Kohlen mit dem Finger aus ihren Käfigen heraus Richtung Zentrum drücken. Bei Schwierigkeiten zuerst seitlich an den Kohlen den Modder abkratzen. Keinen zu großen Druck auf die Kohlen ausüben, und nicht die abgerundete Kontakt-Front der Kohle zerkratzen!

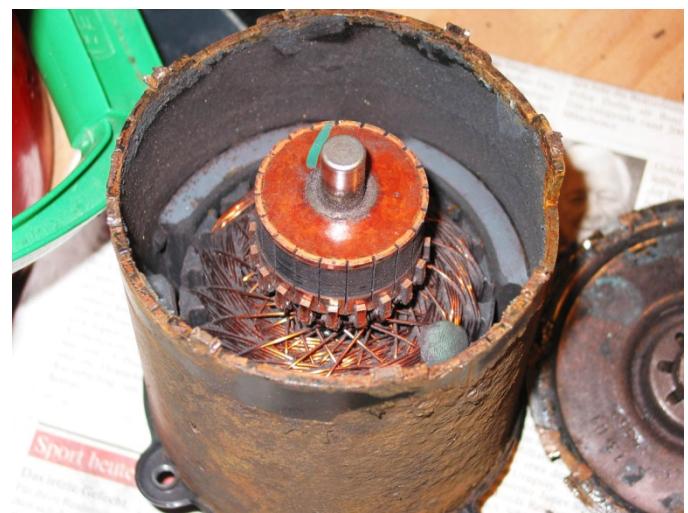
Bild 13: Blick auf den Kollektor und den Läufer.
Die 4 hellgrauen Metallteile sind die Magnete.

Das Gehäuse (Bild 13) mit dem Läufer nach unten über das Papier halten, und ringherum leicht mit dem Hammer von außen gegen das Gehäuse klopfen. Dabei den Läufer drehen. Es kommt jede Menge Abrieb und Schmutz heraus (Bild 14). Mit der Drahtbürste und zum Schluß mit einem Küchentuch die inneren Seitenwände des Gehäuses säubern. Mit einem neuen, sauberen Tuch die Kontakte des Kollektors sowie die Achse sauberwischen. Die Flächen des Kollektors nicht verkratzen!

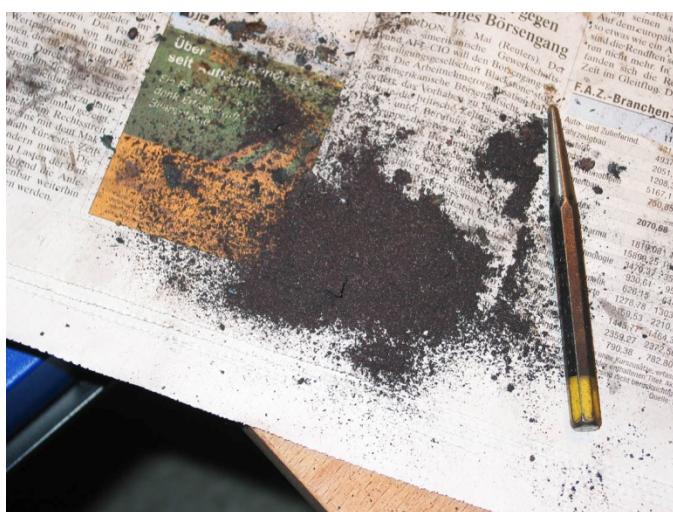
Bild 14: Metallstaub und Schmutz aus dem Motor.
Der Körner dient zum Zurechtdengeln der Krampen.

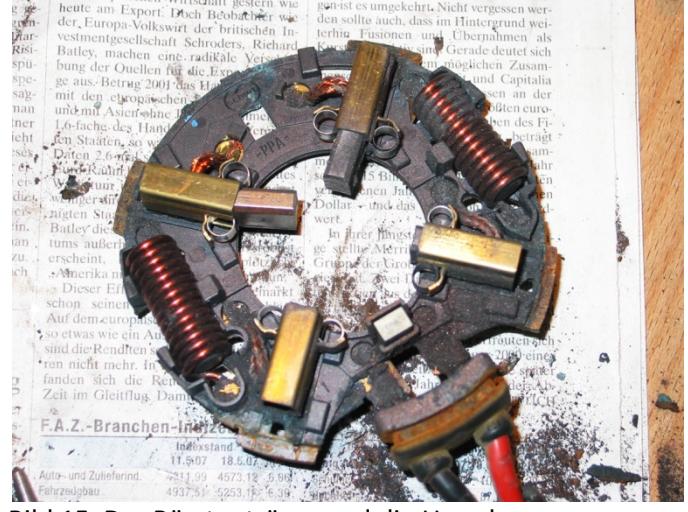
Dadurch sind zwei der vier Kohlebürsten festgefressen, weil Ihre Messingkäfige korrodiert sind.

Bild 15: Der Bürstenträger und die Ursache:
Die beiden Kohlebürsten am Kabel sitzen fest!
Auch an der oberen Bürste erkennt man an der Flanke
leichte Ansätze von Modder.

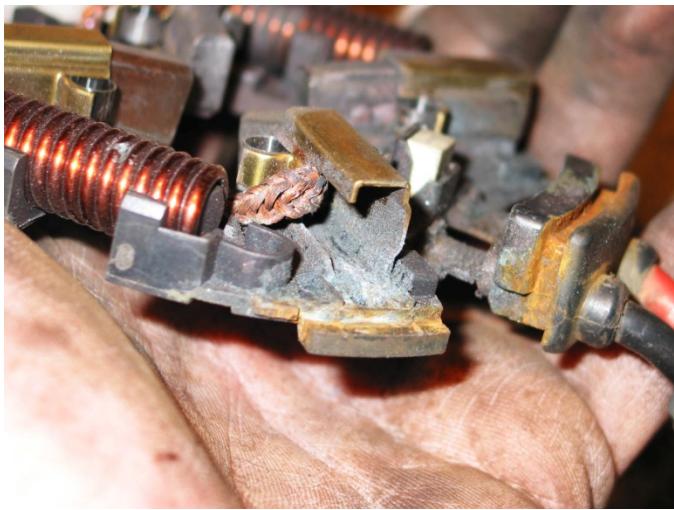
Bild 16: So sieht der korrodierte Messingkäfig der Kohlebürste aus....

Die Messingkäfige (Bild 16, 17) untersuchen und das grüne, korrosive Material innendrin heraus bürsten oder mit einem Schraubendreher abkratzen. Die Seiten der Kohlen ebenfalls vorsichtig vom Modder befreien.

Reinigen, bis die Kohlen wieder glatt in den Käfigen gleiten, bzw. bis die Käfige innen annähernd so glänzen, wie die anderen nicht korrodierten.

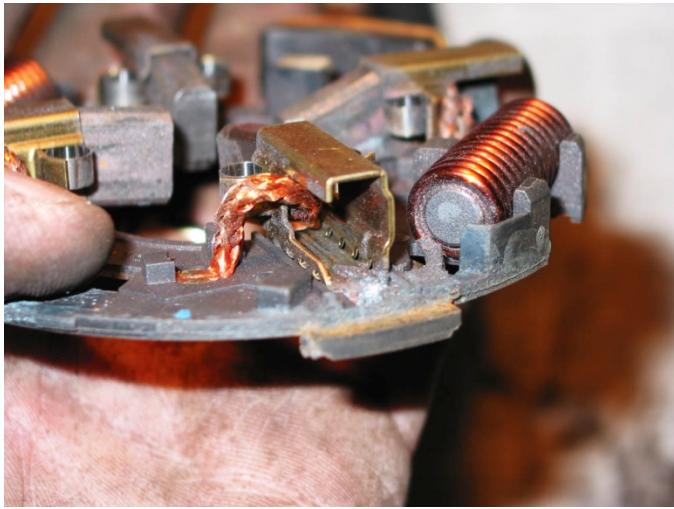
Bild 17: ... und so sollten die Käfige und die Flanken der Kohlebürsten aussehen.
